Finalizan las obras de reconstrucción del lienzo del Castillo Mayor

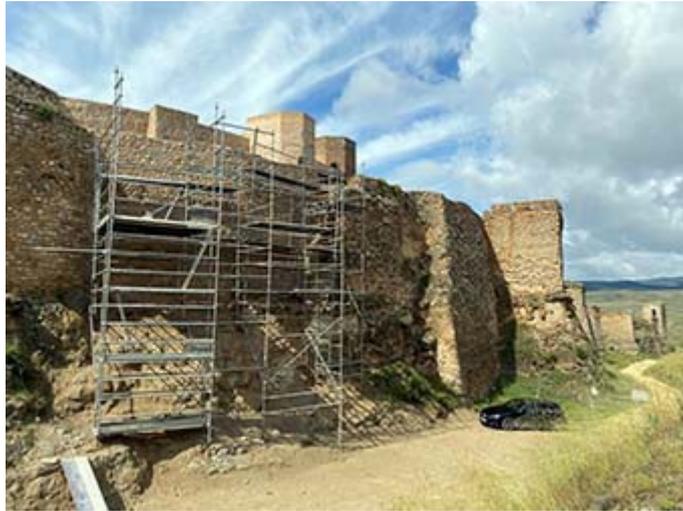
Se han construido contrafuertes interiores para otorgar más solidez y evitar la caída de material

En primavera de 2019 se registró el desprendimiento de un muro de once metros de longitud y 65 centímetros de espesor, que forma parte del lienzo de muralla norte del castillo. Esta zona concreta había sido restaurada por el Ministerio de Cultura entre 2010 y 2011 y no presentaba deterioro.

Se han construido contrafuertes interiores para otorgar más solidez y evitar la caída de material como la producida, los materiales han sido cosidos a la roca sobre la que se encuentra la construcción. También se ha actuado en el suelo del interior del castillo para mejorar el drenaje y la pendiente del agua en momentos de lluvia con el fin de orientarla para que no se acumule en las murallas en momentos de lluvia.
